CLIMA Y CONSERVACIÓN: SERIES TEMPORALES DE CINCO TEMPLOS DEL ALJARAFE

Proyecto Fin de Grado

Grado en Ciencia y Tecnología de la Edificación

Autor: Francisco José García Agüero

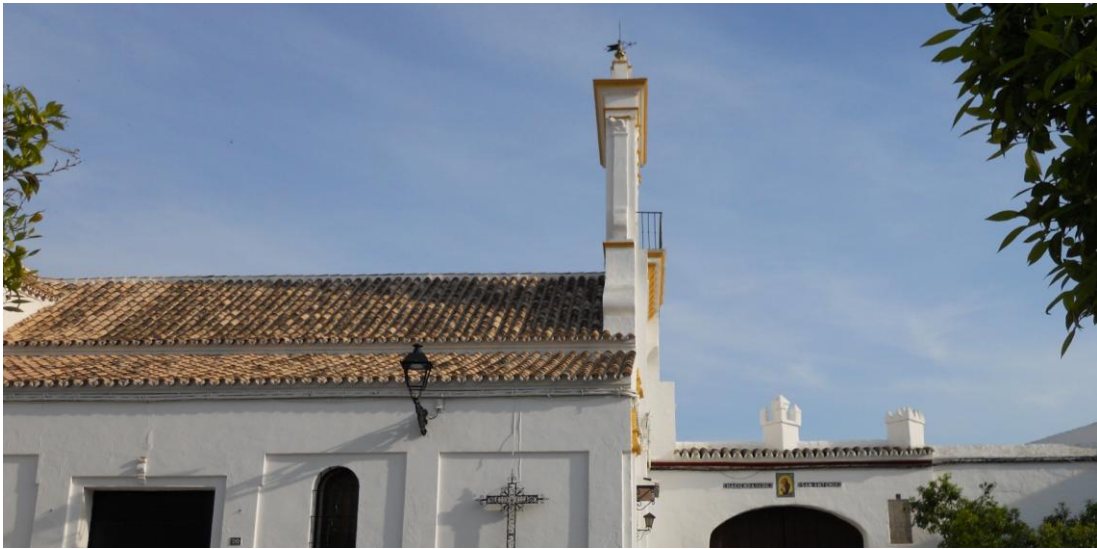
Fotografía del autor de 18 de marzo de 2014. Cubierta de la nave principal y del evangelio

Obsérvese el pequeño resalte existente entre la cubierta de la nave central y la nave del evangelio así como la espadaña que se erige en la portada de los pies de la iglesia. A continuación, se muestra una representación esquemática de las cubiertas del templo.

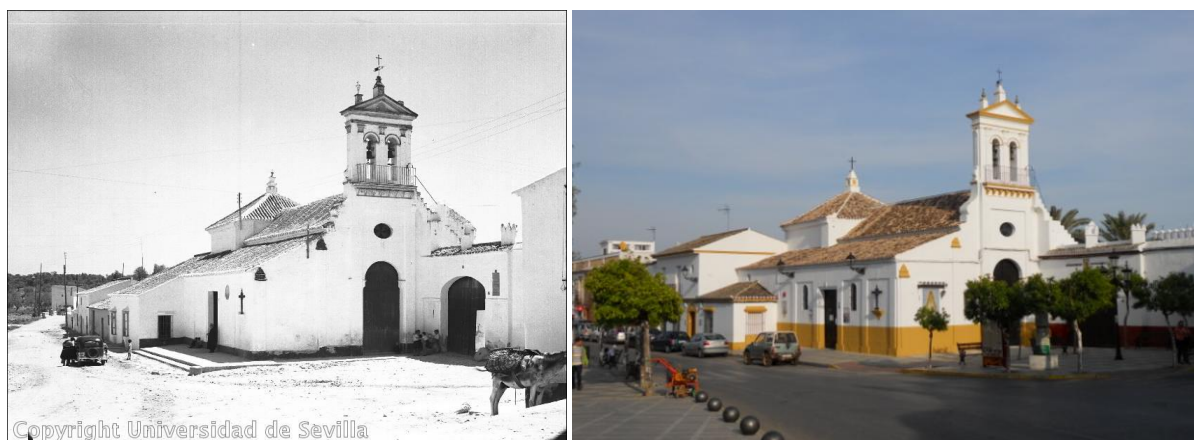
En la imagen izquierda tenemos una fotografía de 13 de julio de 1938 y en la de la derecha, una realizada por el autor del proyecto en marzo de 2014. Se puede ver perfectamente cómo ha evolucionado el entorno de la plaza, que anteriormente no estaba asfaltado y carecía de acerado. Del mismo modo, vemos que la construcción anexa a la sacristía del templo ha variado en el tiempo, y además el templo cuenta ahora con edificios anexos a la izquierda de su cabecera, con lo que el estado de carga de esta iglesia ha ido variando con el paso de los años.

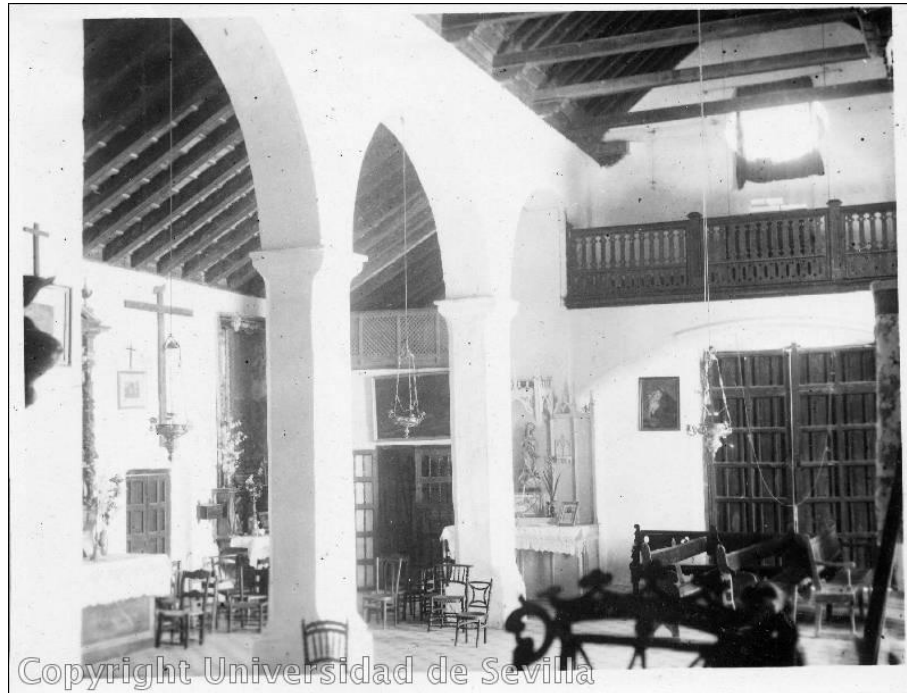
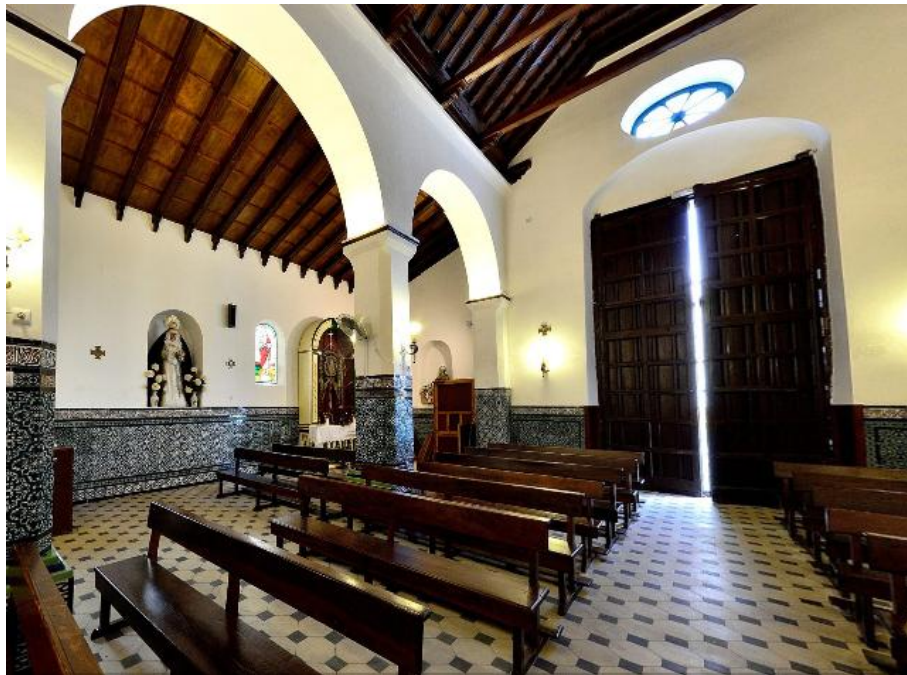
La imagen superior se corresponde con una fotografía en torno a los años 1930 y 1940 de la Fototeca del LAUS. En la inferior, una imagen de 2013, obtenida de las panorámicas en 360° de la Diputación Provincial de Sevilla (DPS). Entre ellas se pueden distinguir una serie de cambios sustanciales, entre ellos, la desaparición del coro que se situaba en la parte superior de los pies del templo, así como el recrecimiento de la portada. También vemos que una capilla que arriba aparece en esa fachada, casi en el centro de la imagen, en la actualidad, ha sido completamente cegada, e incluso se puede distinguir que se ha dejado a la vista el pilar antes oculto, que se encontraba en el mismo plano que el cierre de la capilla. Igualmente, los pilares hoy en día, muestran un revestido del mismo tipo que el zócalo que recorre el perímetro lateral de la iglesia.

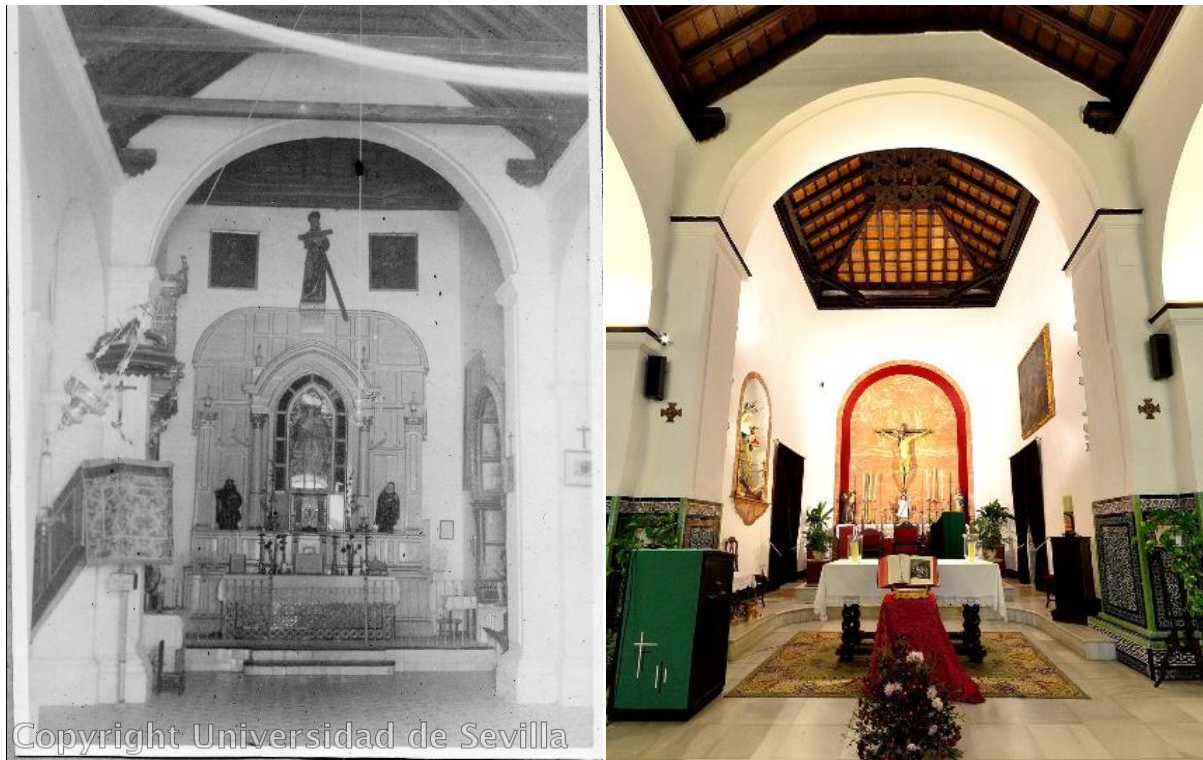
Al igual que pasaba en el extremo opuesto de la parroquia, tal como hemos visto en las imágenes anteriores (las que vemos aquí se corresponden con los mismos periodos), en la parte de la cabecera de la iglesia también se han producido una serie de alteraciones en estos últimos 70 años. Destacamos en primer lugar, la desaparición del modesto púlpito que podemos ver en a la izquierda de la fotografía antigua. Igualmente, se ha variado la distribución de la escalinata de acceso al altar mayor, eliminándose además el enrejado que se ve en el borde. Esta escalinata comenzaba anteriormente una vez traspasado el arco triunfal, mientras en la actualidad se ha llevado hasta un metro aproximadamente por delante del mencionado arco, disponiendo de un segundo peldaño que bordea al altar mayor y que arranca desde los pilares que sustentan a dicho arco. También llama la atención el cambio producido en la configuración del retablo, donde previamente podíamos ver rematando al mismo, una escultura de San Diego de Alcalá. En la actualidad, este retablo, realizado en madera pintada en jaspeado y con remates dorados, es presidido por una imagen del Cristo de las Penas. Véase en la fotografía actual los accesos a las cámaras accesorias en los laterales del presbiterio, a la izquierda el perteneciente a la sacristía, y a la derecha el de la capilla sacramental, ambos cubiertos por una cortina. Aunque en la imagen de los años 30-40, no podemos ver con claridad el lado izquierdo de la cabecera, si se distingue a su derecha lo que aparenta ser una hornacina que podría albergar a alguna imagen, con lo que dicho acceso no existía en ese momento.

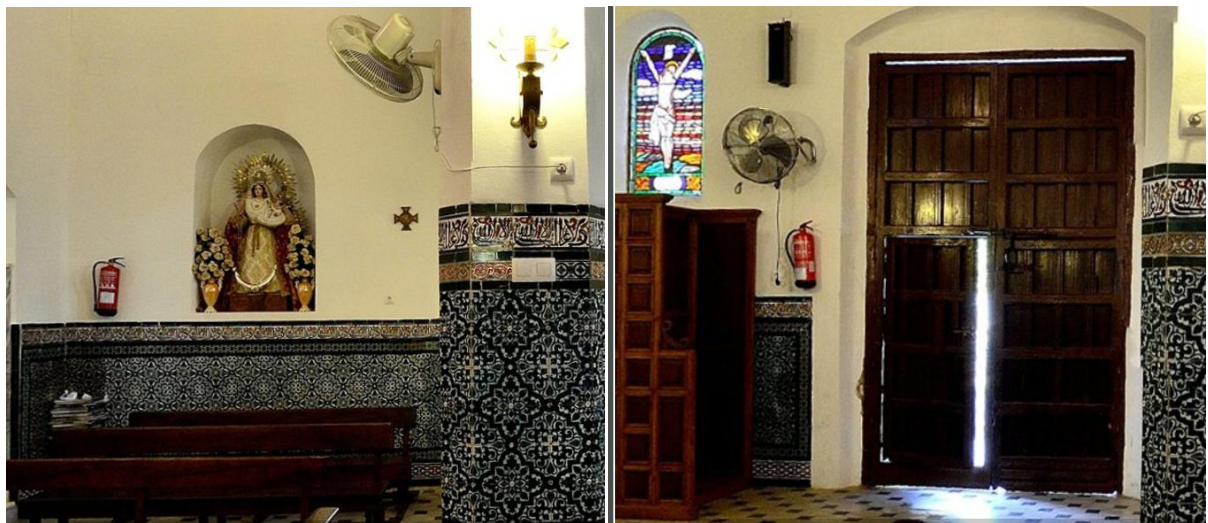
En estas imágenes de 2013 (DPS), vemos la presencia de dos extintores portátiles, a la izquierda el situado junto al acceso de la capilla sacramental, y en la derecha, otro situado junto a la portada de la nave del evangelio. Es el único templo de los estudiados, donde hemos podido observar este aspecto.
